مجله مخاطرات محیط طبیعی، دوره ششم، شماره ۱۴، زمستان ۱۳۹۶

بررسی مخاطرات ناشی از زلزله اهر ورزقان در حوضه سرندچای و پیرامون آن

Study of hazards induced by the Ahar-Varzeghan Earthquake in Sarand chai Basin and its Surrounding

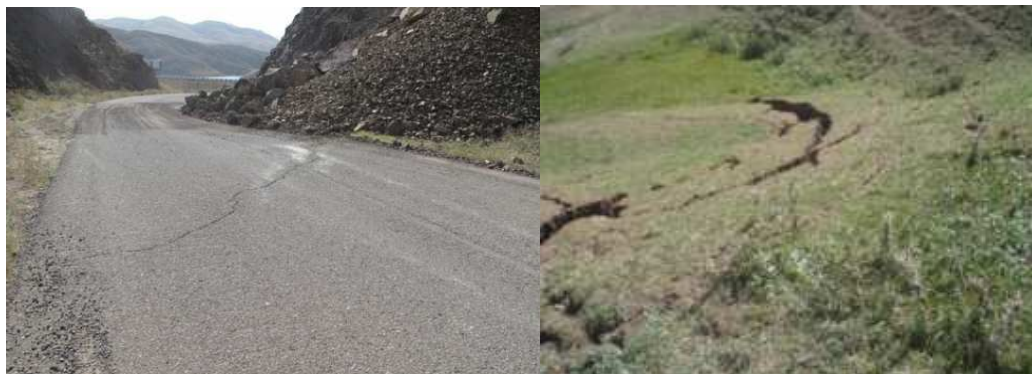
باشد. این لغزش بلوکی سنگی بزرگ در میانه مسیر روستای باجه باج به چوپانلار رخ داده است (شکل ۵). این زمین لغزش لغزش با ارتفاع پرتگاه ۵ متر، عرض ۶۰ متری و طول حداکثری ۹۵ متر باعث جابجایی مساحتی در حدود ۳۵۰۰ متر مربع گردیده است. سنگ لغزش در کنار جاده خواجه به اهر بعد از خروجی روستای زنجیر بلاغ، سنگ لغزش در کنار جاده سد ستارخان، ریزش سنگی در جنوب روستای گورا دره، ریزش سنگی در یک و نیم کیلومتری شمال غرب روستای گمند، ریزش سنگی در نزدیکی روستای شیخ رجب نمونه های دیگری از وقوع زمین لغزش ها در منطقه مورد مطالعه پس از وقوع زلزله می باشند (مهدوی فر و معماریان، ۱۳۹۱). با توجه به استعداد بخش های زیادی از منطقه، لغزش بلوکی خاکی در مسیر روستای باجه باج به چوپانلار (در کنار چشمه)، لغزش بلوکی خاکی در ۳ کیلومتری شمال شرق روستای چوپانلار و لغزش بلوکی خاکی در نزدیکی روستای کرویق از پدیده هایی است که پس از زلزله اتفاق افتاده اند (شکل ۵).

شکل ۵: لغزش بلوکی خاکی در ۳ کیلومتری شمال شرق روستای چوپانلار و سنگ لغزش در جاده سد ستارخان اهر

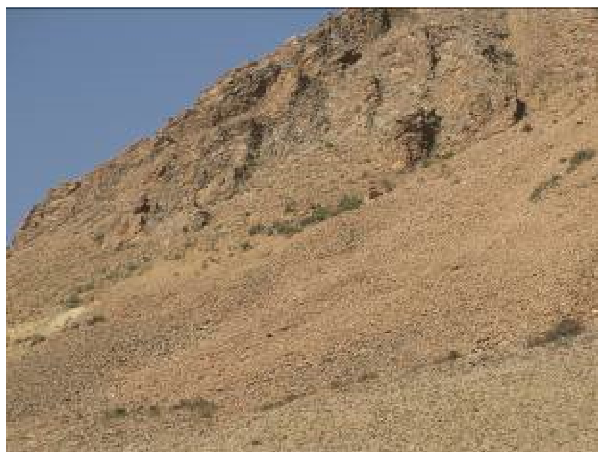
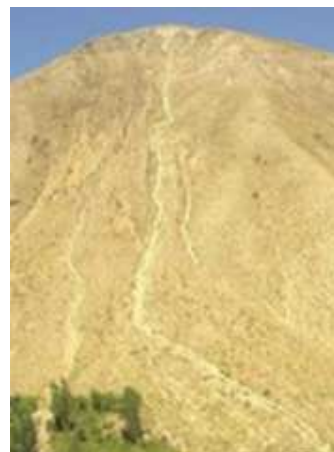
جریان های واریزه های از جمله حرکات دامنه ای هستند که بوفور در منطقه قابل مشاهده می باشند و بعد از زلزله به تعداد زیاد اتفاق افتاده اند. در اثر وقوع این پدیده حجم زیادی از مواد دامنه ای به پایین دامنه حرکت کرد. جریان واریزه ای جاده اصلی تبریز- ورزقان نزدیک سه راهی روستا زنگ آباد یکی از مواردی بود که به گفته رهگذران و

کشاورزان آن روستا، مواد دامنه‌ای با صدای مهیبی به سمت پایین دامنه حرکت کردند. در منطقه روستای قلعه لر نیز این پدیده بیشتر دیده می‌شود. در اطراف روستای گویدرق نیز مواردی از وقوع جریانات واریزه‌ای دیده شده است. شدت وقوع جریان‌های واریزه‌ای با صدای مهیب، لحظاتی بعد از زلزله در روستاهای قشلاق علیا موجب از بین رفتن دید کافی گردید و خسارت‌هایی را در روستا به باغات و زمین‌های زراعی ایجاد کرد (شکل ۶). وقوع ریزش و لغزش سنگ در دامنه‌های ارتفاعات منطقه بعد از زلزله، یکی دیگر از حرکات دامنه‌ای می‌باشد. همچنین وقوع لغزش‌های سطحی و لغزش‌های قدیمی که مجدد فعال شده‌اند در برخی نواحی مانند روستای نصیرآباد و در جنوب غرب روستای ساری یارقان بوفور وجود دارد.

شکل ۶: جریان‌های واریزه‌ای در نزدیکی روستای قشلاق علیا و جریان‌های واریزه‌ای در نزدیکی روستای قلعه لر منبع: (نگارندگان)

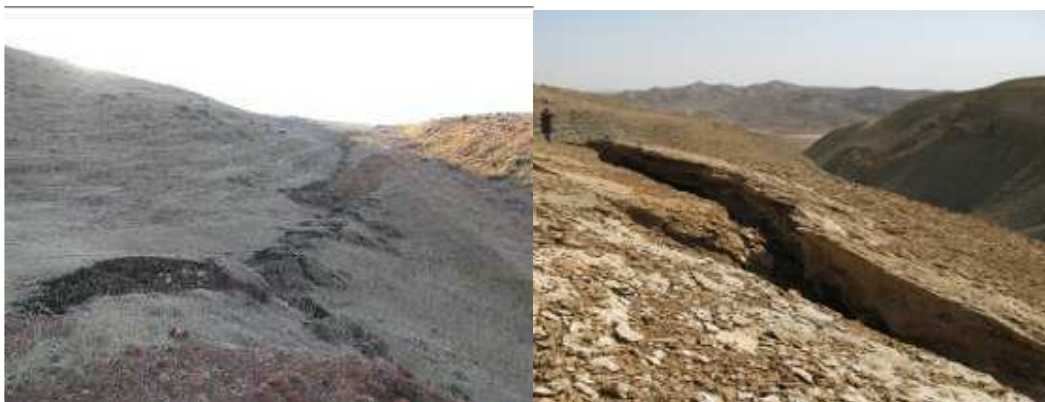
اثرات ناشی از حرکات زمین بصورت گسیختگی در بخش‌های مختلف منطقه مورد مطالعه دیده می‌شود. بطوری که در اثر زلزله، شکافهایی در پوسته زمین ایجاد شد. این شکافها و گسیختگیها، گاهی بصورت شعاعی از یک مرکز می‌باشد اما بیشتر بی‌نظم بوده و در جهات مختلف پراکنده است. شکافها در دامنه‌کوه‌ها در جهت دامنه و در کرانه و در طول آنها ایجاد شده است. پهنای گسیختگیها از ۲۰ سانتیمتر تا ۱۵ متر هم مشاهده شده است و طول آنها از ده

ها تا حتی صدها متر هم رسیده است. این گسیختگی‌ها در برخی از مناطق موجب تخریب جاده شده و یا در زمین های زراعی در سطح زمین دیده می شوند. در این مورد می توان به گسیختگی زمینهای زراعی روستاهای میرزا علی کندی و شیخملو اشاره کرد. گسیختگی زمین در دامنه ها، احتمالا وقوع لغزش های بزرگتری را در آینده در پی خواهد داشت. این روستاها در منطقه ای واقع شده اند که واحدهای سنگی آن اغلب از مارن و ماسه سنگها تشکیل شده اند. گسیختگی بزرگ دیگری در قطور نزدیکی روستای قلعه لر بعد از زلزله باعث شکافته شدن زمین و بالا آمدگی یک قطعه نسبت به قطعه دیگر شده است. در نزدیکی روستای زنگ آباد در دامنه های مشرف به جاده تبریز- ورزقان نیز گسیختگی های ممتد در روی دامنه دیده می شود. اثر زلزله در روستای چوبانلار شامل جابجایی راستگرد همراه با بالا آمدگی قطعه شمالی، گسیختگی زمین و وقوع لغزش بوده است (شکل ۷).

شکل ۷: ایجاد گسیختگی در سطح زمین در نزدیکی روستای قلعه لر (راست) و نزدیک روستای زنگ آباد منبع: (نگارندگان)

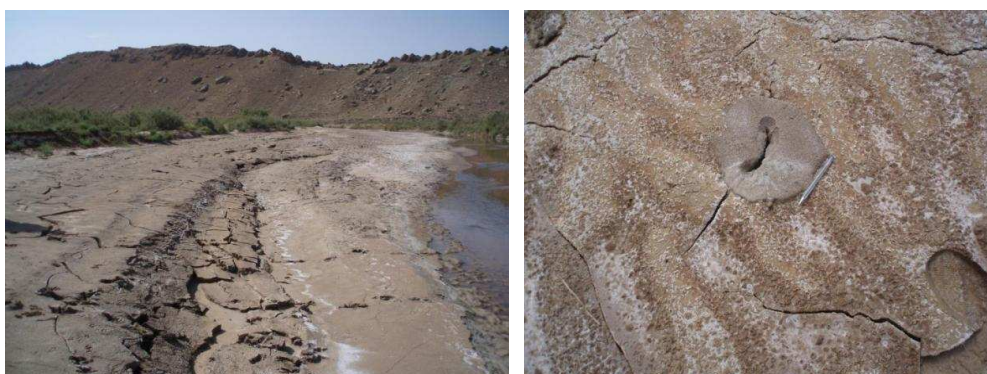
روانگرایی پدیده دیگری است که تحت تاثیر زلزله در مناطق پست و در نزدیکی رودخانه‌ها بر اثر هم ریختن ناگهانی ساختار خاکهای ماسه‌ای و سیلته رخ داد. این پدیده پس از زلزله اهر - ورزقان در محدوده‌های روستای مرجانلار، دشت لوریک در نزدیکی روستای گمند، دشت نوشام در نزدیکی روستای گمند و محدوده روستای کرویق دیده شد (شکل ۸). در جریان زلزله و بر اثر حرکت ذرات خاک ریزدانه با نفوذپذیری متوسط در کنار روانگرایی پدیده گسترش جانبی خاک نیز اتفاق افتاد، مهمترین گسترش جانبی با طول ۱۰۰ متر و عرض ۸ متر و گسترش ترک‌ها تا فاصله ۲۰ متری رودخانه در دشت نوشام در محدوده روستای گمند می‌باشد. همچنین در جنوب روستای شیخ رجب و در کناره رودخانه گسترش جانبی دیگری دیده می‌شود (شکل ۹).

شکل ۹: پدیده روانگرایی و بیرون زدن ماسه از زمین در محدوده روستای مرجانلار (راست)، گسترش جانبی در دشت نوشام در محدوده روستای گمند (چپ) (مهدوی فر و معاریان، ۱۳۹۱)

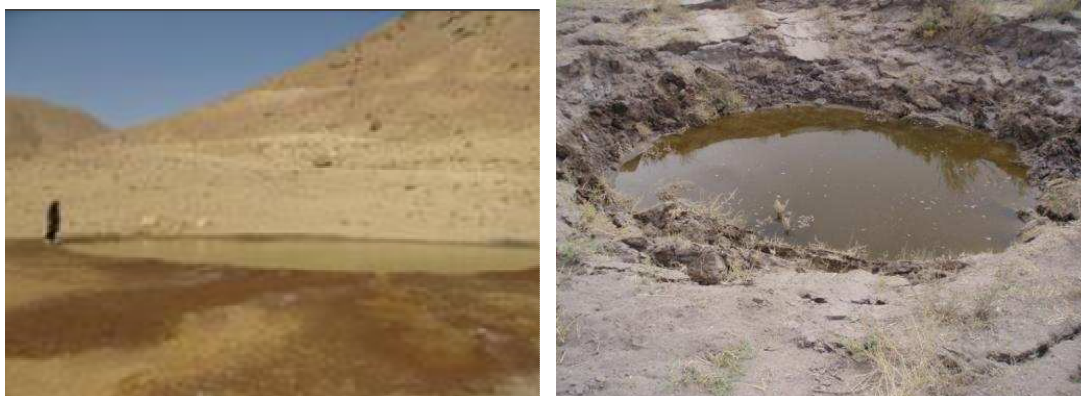
یکی دیگر از پدیده‌هایی که در اثر زلزله اهر - ورزقان در منطقه ایجاد شد تشکیل فروچاله‌های دایره‌ای بزرگ در نزدیکی روستای مرجانلار، در بستر رودخانه در محل پل ورودی به روستای مرکید و در نزدیکی روستای قلعه لر می‌باشد (شکل ۱۰). فروچاله واقع در بستر رودخانه قطری در حدود ۲ متر و فروچاله دیگر از محل ترک‌های اصلی

قطری در حدود ۱۰ متر داشت. فروچاله قلعه لر نیز دارای قطری بیش از ده متر بود. عمق این فروچاله در حدود ۳ متر برآورد گردید.

شکل ۱۰: فروچاله بستر رودخانه در محل پل ورودی به روستای مرکید (راست) و فروچاله نزدیکی روستای قلعه لر (چپ) منبع: (نگارندگان)
